## **Neues Schulhaus, 4718 Holderbank SO Vorprojekt Plus**

### **Erläuterungsbericht**

Solothurn, 19. Oktober 2020 / rev. 26.10.2020/ usch

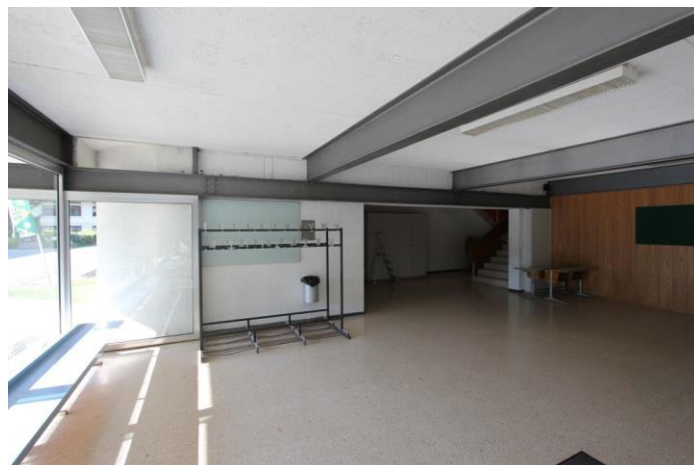
Nach Rücksprache mit der Solothurnischen Gebäudeversicherung SGV muss die Tragkonstruktion einen Feuerwiderstand von 30 Minuten leisten können. Die bestehende Stahlkonstruktion wurde durch BSB+Partner - Planer und Ingenieure Biberist auf ihren Feuerwiderstand hin überprüft. Die Berechnungen haben ergeben, dass sowohl die Stützen als auch die Stahlträger die Anforderungen EI30 nicht erfüllen. Derzeit erfüllen auch die Fluchtwege nicht die geltenden Anforderungen (offene Treppenhäuser, nicht gekennzeichnet, etc.). Der Fluchtweg aus dem neuen Gruppenraum im Obergeschoss ist zu lösen.
